# Proyecto *Domus-La Alcudia*. Vivir en *Ilici* (fase III)

## Memoria científico-técnica actuación 2019

Sonia Gutiérrez Lloret, Jesús Moratalla Jávega,  
Julia Sarabia Bautista, Víctor Cañavate Castejón

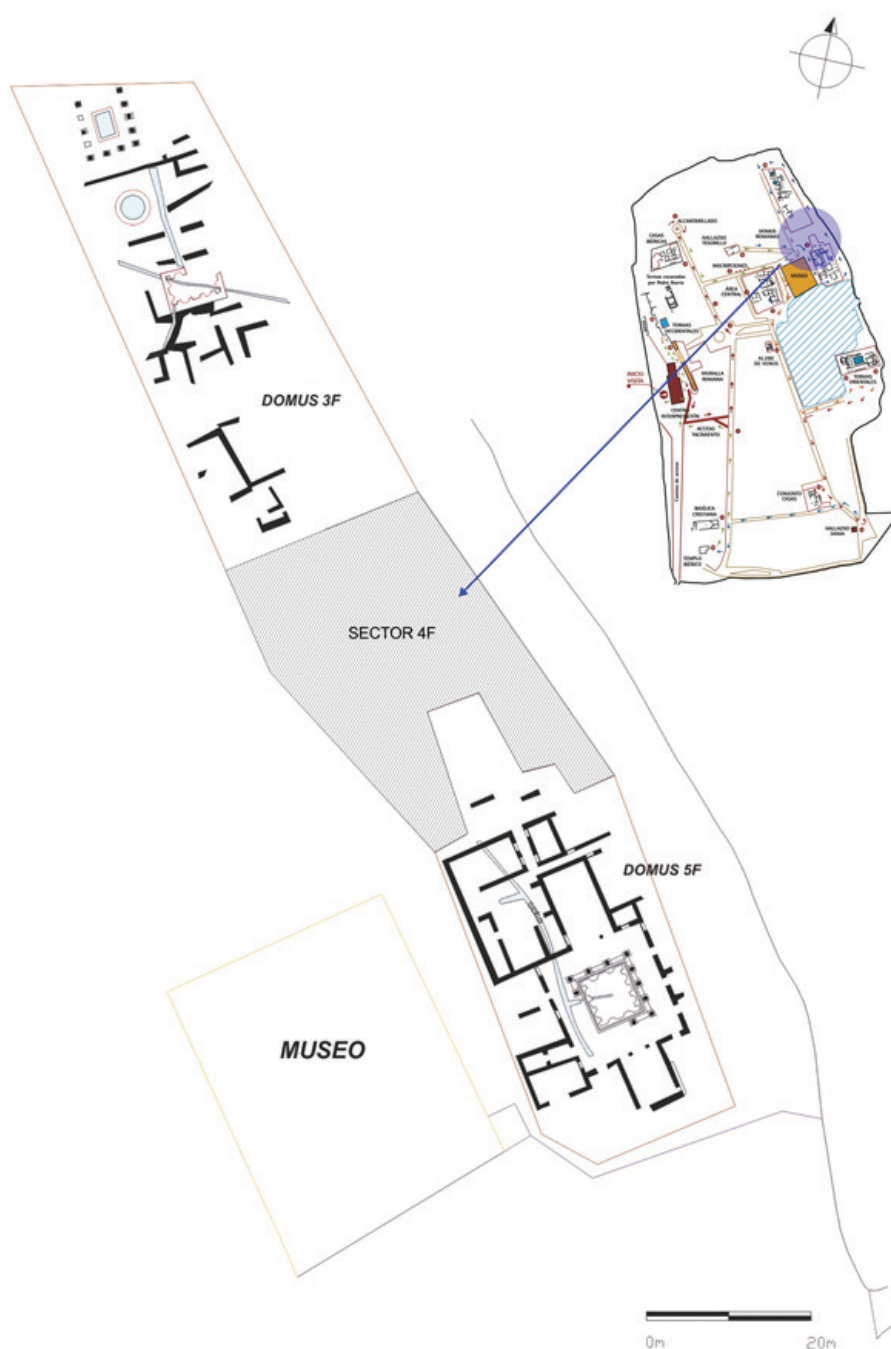
▲ Figura 1. Área de intervención arqueológica propuesta y su ubicación dentro de La Alcudia.

Los trabajos se centran en un sector comprendido entre las domus 3F y 5F (el conocido como sector 4F) que abarca unos 30 m de largo, con sentido norte-sur, por 25 m de ancho en sentido este-oeste. Se trata de un espacio que conserva presumiblemente una secuencia estratigráfica intacta en una de las zonas ocupadas por ricas estructuras domésticas romanas (fig. 1), y del que procede un importante conjunto de cerámica de estilo Elche-Archena de

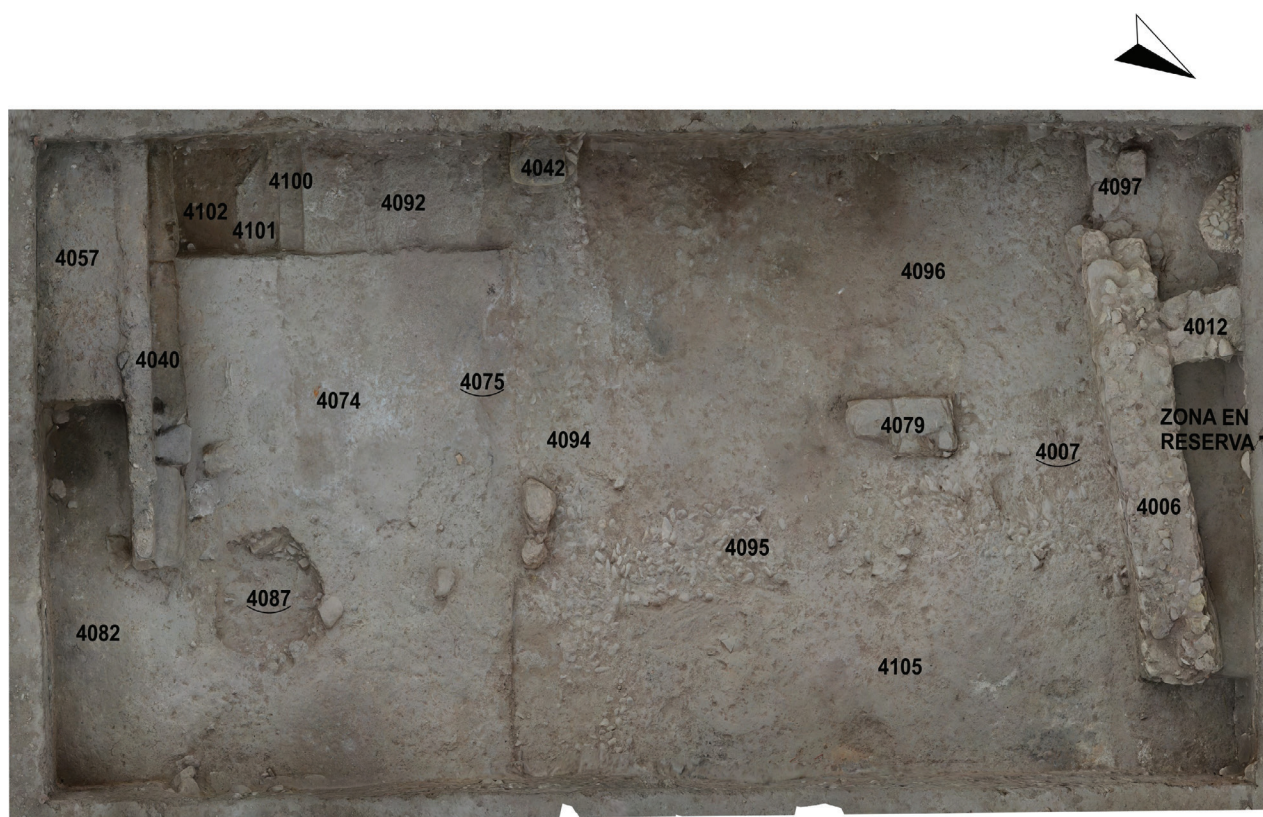
Figura 2. Planta inicial del corte al inicio de la tercera campaña de trabajos.

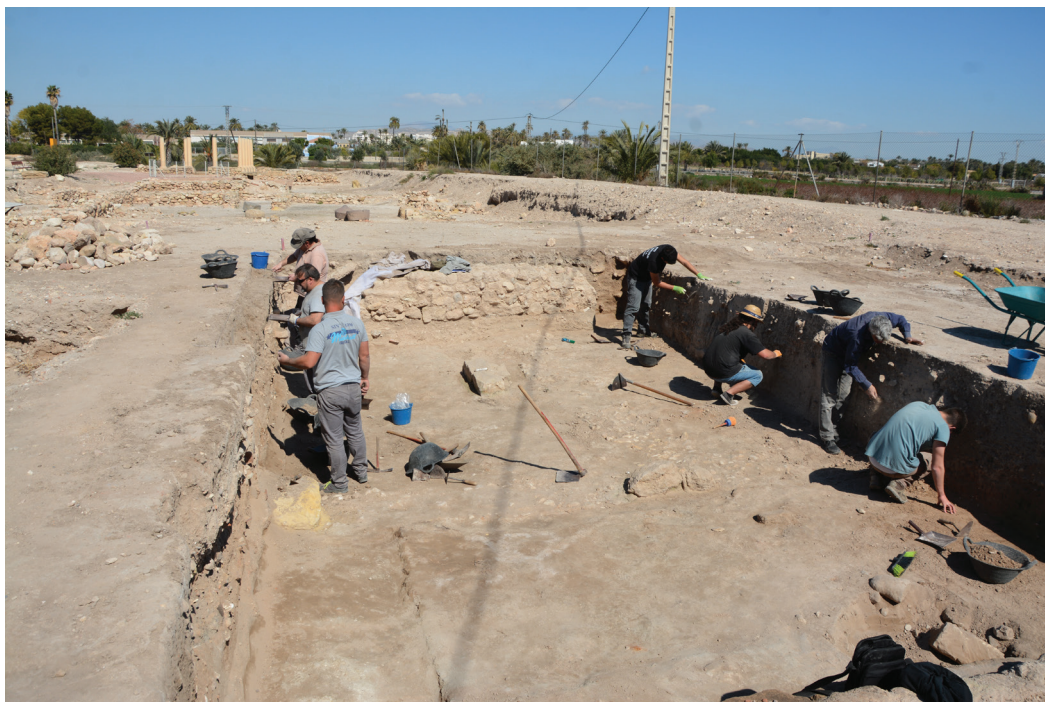
▲ Figura 3. Trabajos de limpieza en el perfil oriental del corte.

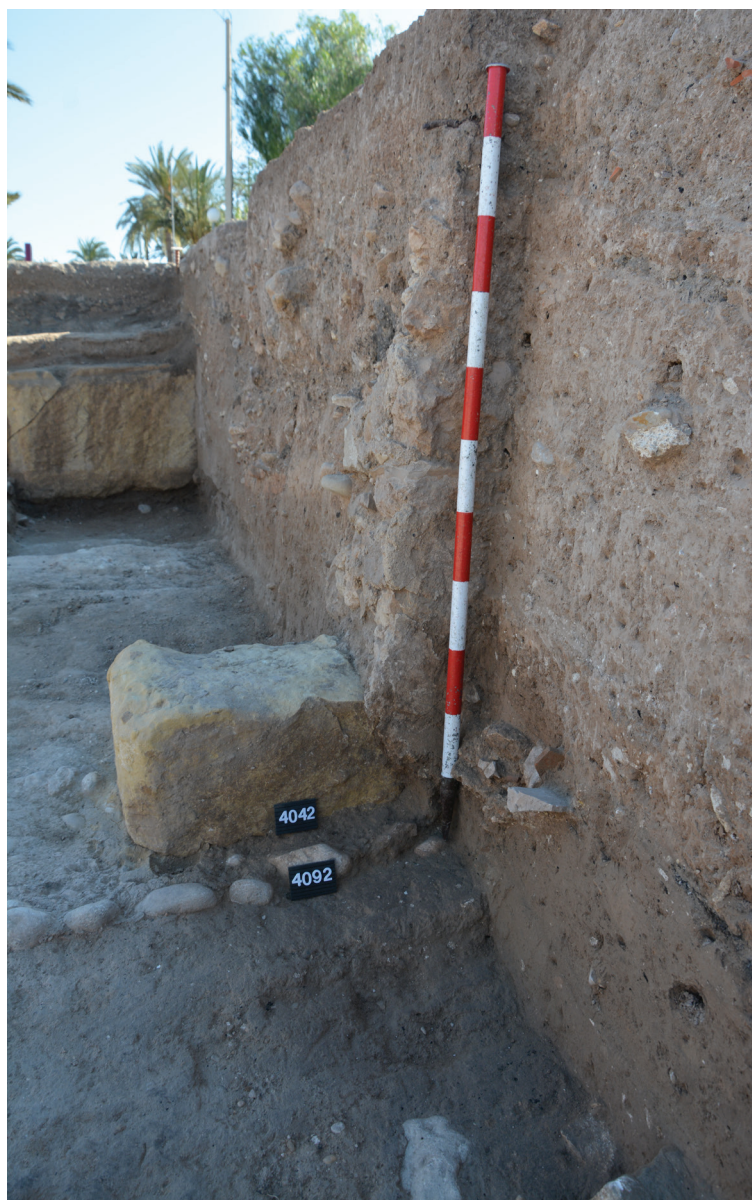
▲ Figura 4. Detalle del alzado de 4042 tras la reactivación del perfil occidental.

<sup>10</sup> El tramo norte del perfil occidental se reajustó 30 cm debido a su mal estado de conservación. Este hecho nos obligó a establecer números de UE (4121, 4122, 4125 y 4126) a la tierra extraída intentando que fuera coincidente con la estratigrafía exhumada en las dos campañas precedentes.

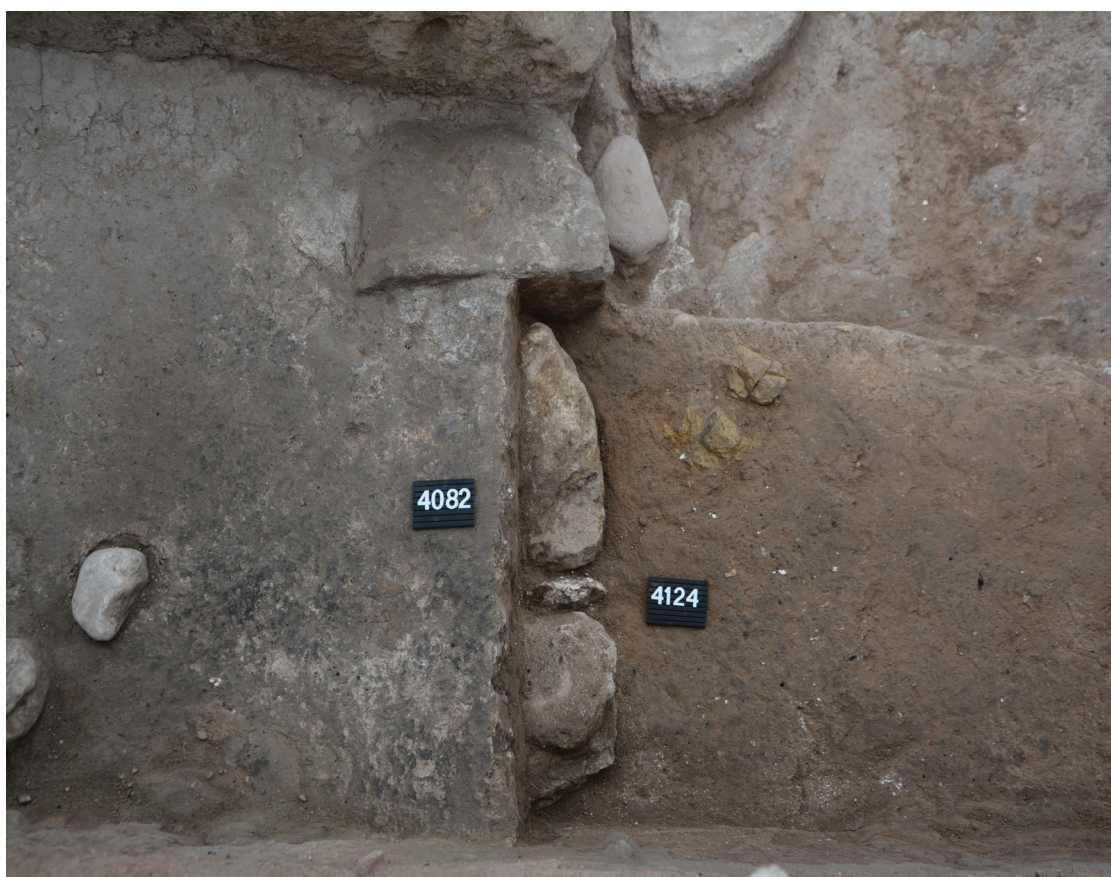
Figura 5. Detalle de los pavimentos 4082 y 4124.

4082, un pavimento de tierra arcillosa documentado la pasada campaña en la ampliación meridional, que se extendía entre el perfil sur y el muro 4040 hasta la esquina SE del corte donde cubría parcialmente al pavimento 4074. La exhumación de esta obra nos permitió observar la interfaz de destrucción de 4148, un muro de mampostería trabado con tierra que formaba una esquina con el extremo este de 4040. Asimismo, se pudo observar la continuidad del pavimento 4074 hacia el sur (fig. 5), quedando contenido por el citado muro.

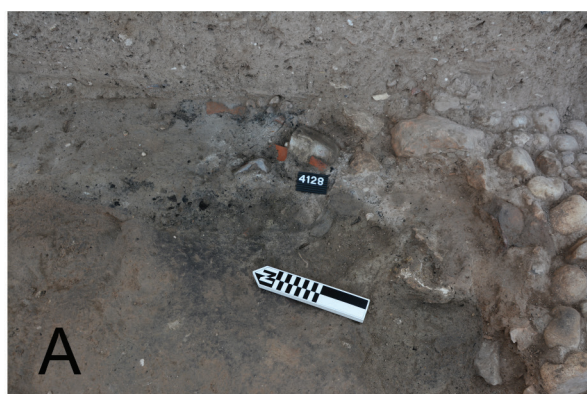
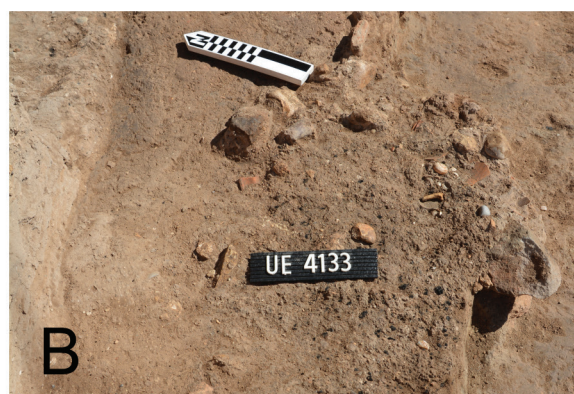
Figura 6. 6a Vista de la UE 4128. 6b Vista de la UE 4133.

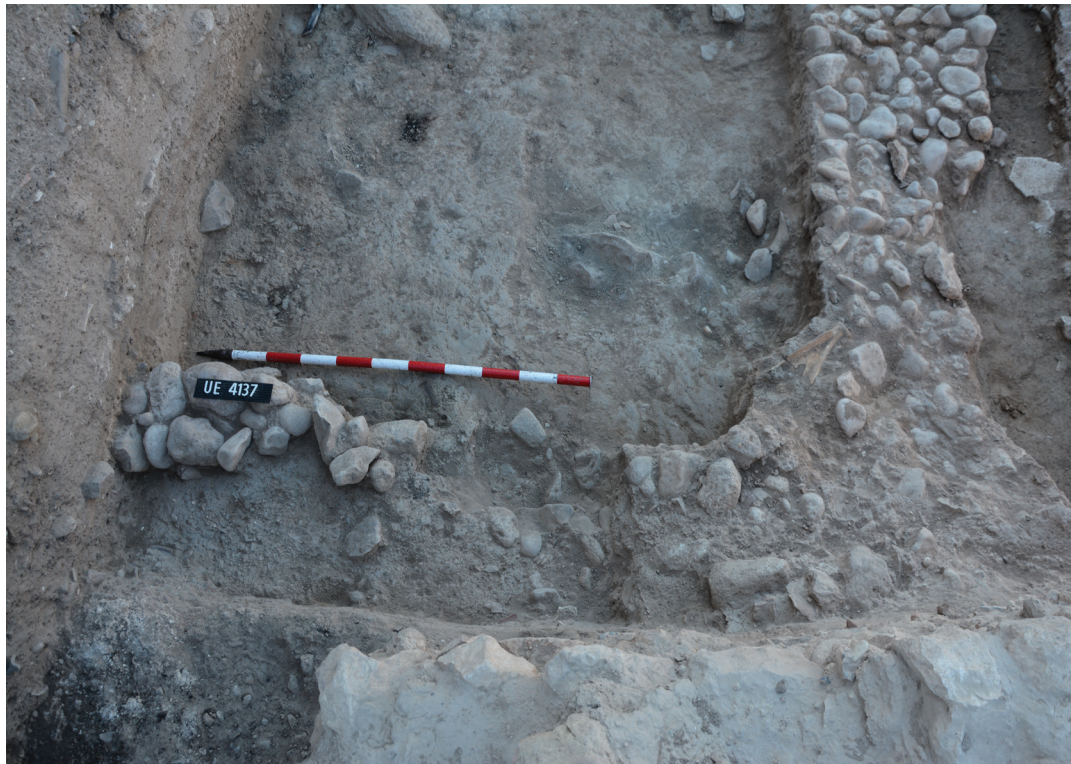
▲ Figura 7. Vista desde el norte de la cimentación 4137.

La segunda, denominada 4137, constituía una nueva cimentación en mal estado de conservación que ya se intuía tras la exhumación de 4133 pero que no cobró entidad hasta la exhumación de 4105, el cual no lo cubría, sino que en realidad quedaba contenido. Los restos de esta nueva cimentación se extendían al este del extremo norte de la cimentación 4095 con la que formaba una esquina de la que apenas se pudo evidenciar la cara interna (fig. 7).

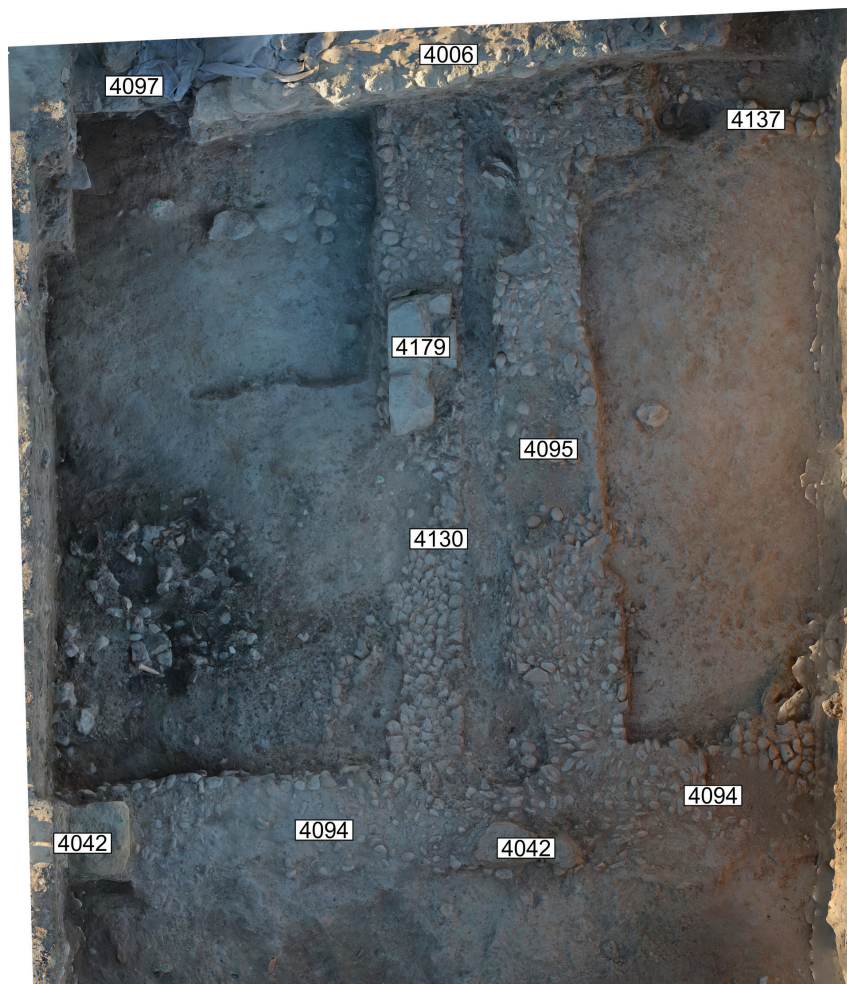
▲ Figura 8. Vista cenital de las nuevas cimentaciones y la separación de espacios dentro del corte.

tación 4094 y que a continuación describiremos; el sector noreste, delimitado por las cimentaciones 4095, 4137 y la mitad oriental de 4094; y el sector noroeste, contorneado por la mitad occidental de 4094, la cimentación 4130 y el muro 4097 (fig. 8).

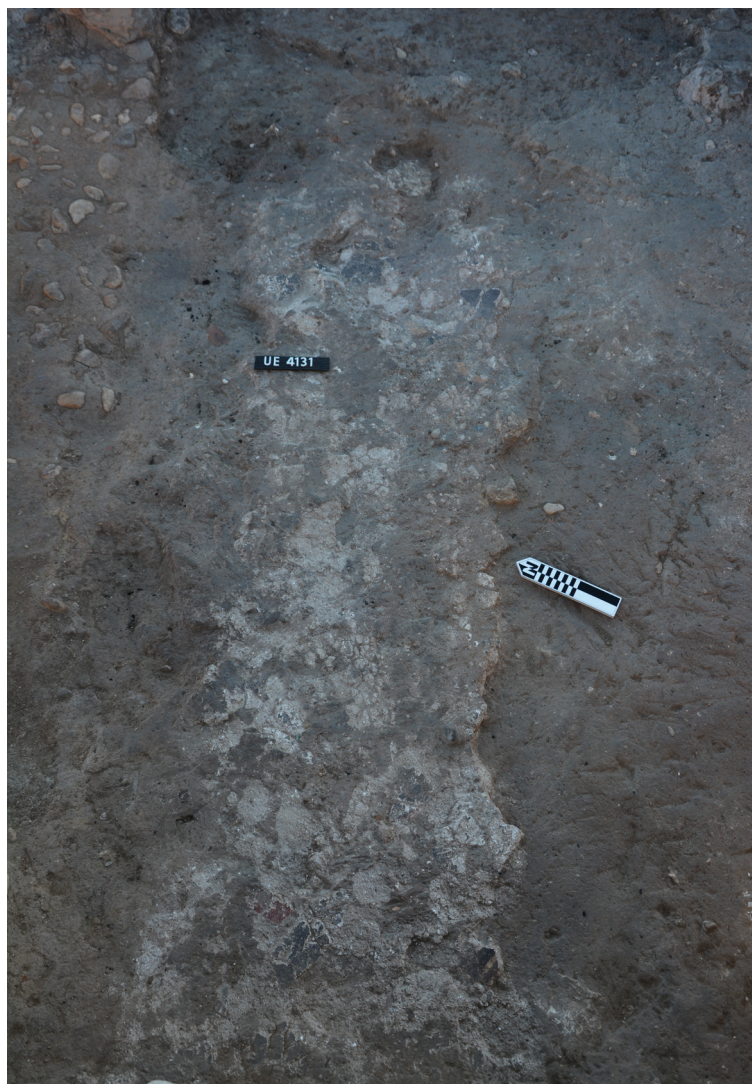
Figura 9. Disposición de los fragmentos de estuco pintado.

La exhumación de 4092, como ya ocurrió con 4074 se realizó con otra numeración, pasando a denominarse UE 4131, aportando gran cantidad de material arqueológico, entre el que cabe destacar la documentación in situ de un as de Adriano, una posible hoja de cuchillo de hierro, y una gran concentración de estucos con pintura roja y negra, que se extendía por la zona occidental del estrato. Tal concentración de material constructivo era, a todas luces, intencional dada su disposición nivelada formando con el resto de las placas de cal y guijarros que componían el estrato una superficie compacta y dura idónea para someterse al continuo trasiego (fig. 9).

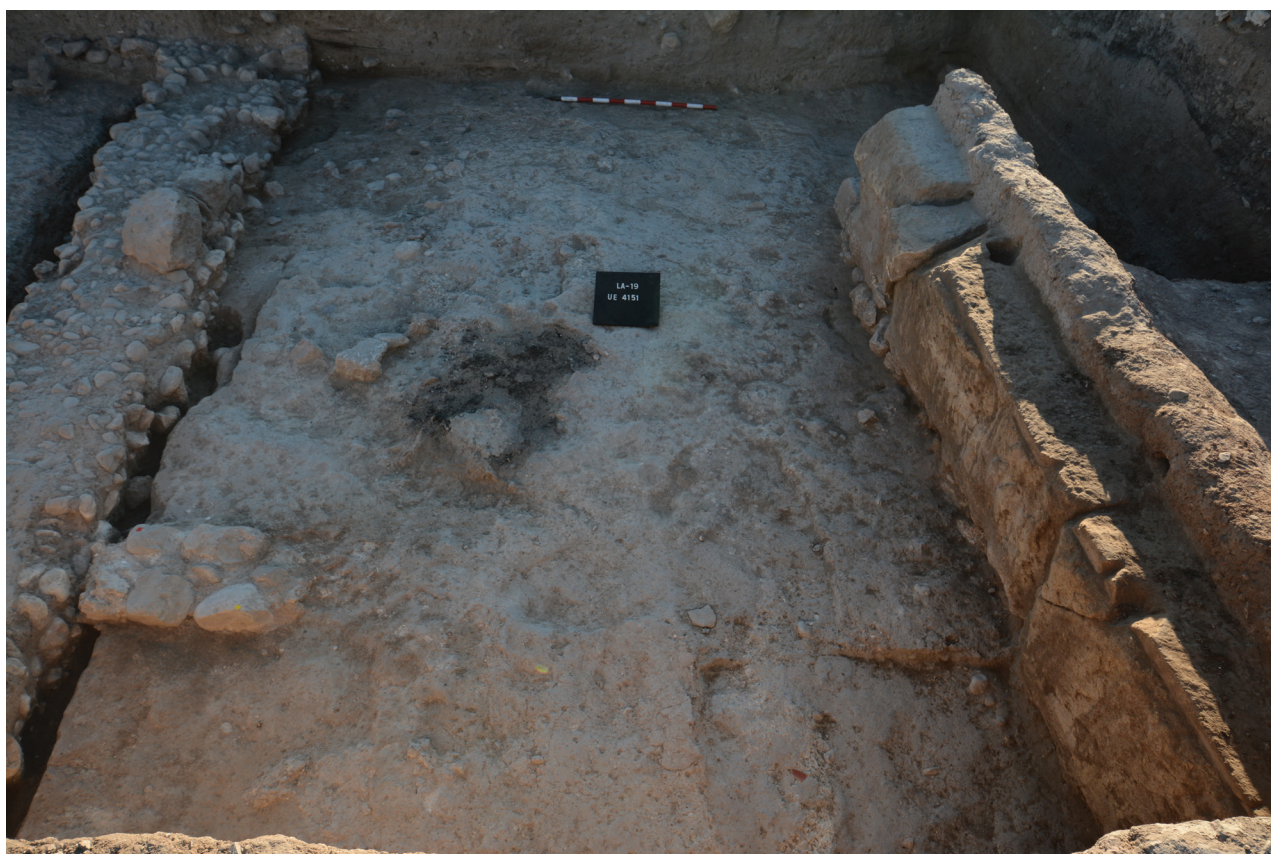
▲ Figura 10. Detalle de la UE 4151 desde el Oeste

En este punto, cabe señalar que la UE 4151 parecía constituir los restos conservados de un posible pavimento vinculado a una frecuentación previa a la edificación del muro 4040 pero coincidente con la cimentación 4141, por tanto, con la edificación del muro 4042. De tal forma se establece una interfaz de construcción, UE 4174, que señala tanto el momento constructivo de 4042 como la frecuentación en la mitad sur de la zona de trabajos (fig. 10).

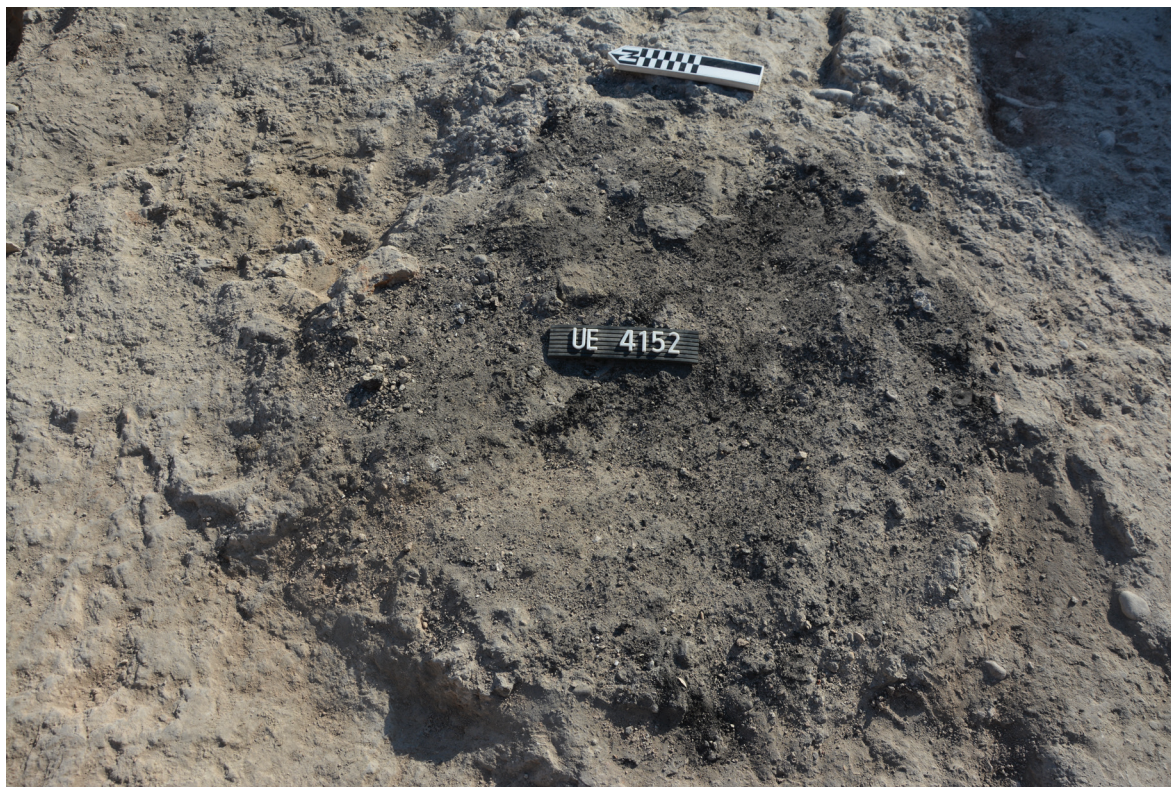
Figura 11. Vista cenital del hogar 4152.

Tras advertir las UUEE más modernas se procedió a su exhumación<sup>13</sup>, como es el caso de la estructura de combustión 4152 (fig. 11), donde se pudo determinar la existencia de algunas semillas carbonizadas. De igual modo se actuó en los estratos 4155 y 4167, en los que se recuperaron algunos fragmentos de material cerámico de escasa entidad, como son las formas de adscripción altoimperial documentadas en 4167, entre las que cabe destacar sendos bordes de sigillata itálica y un tercero de cocina del tipo ERW 1.8.

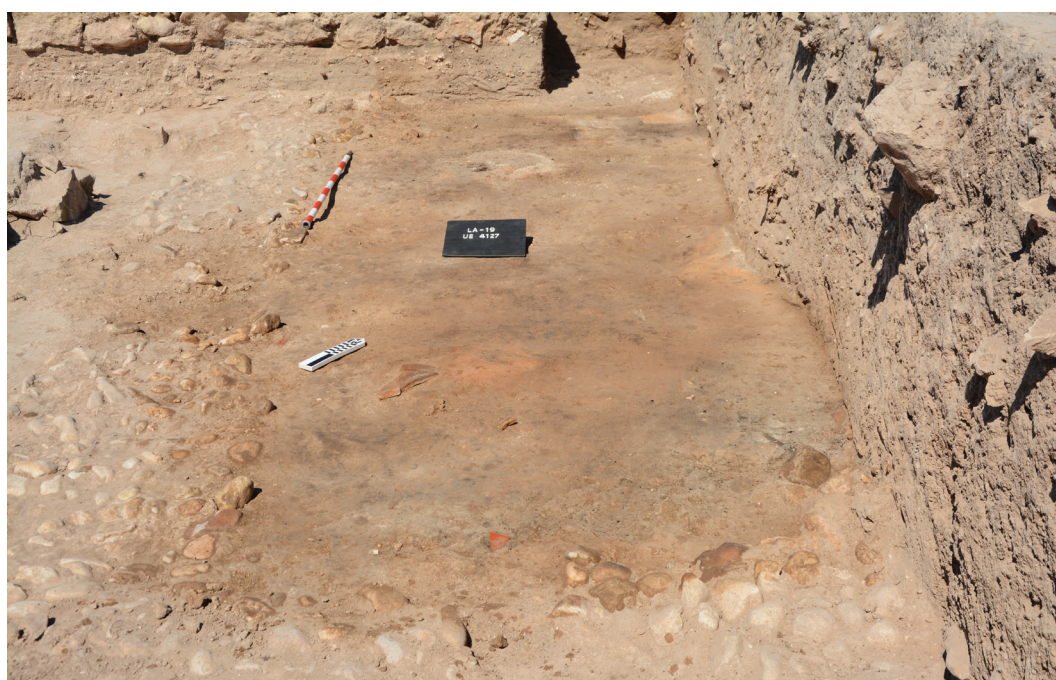
Figura. 13. Vista desde el sur de la UE 4127.

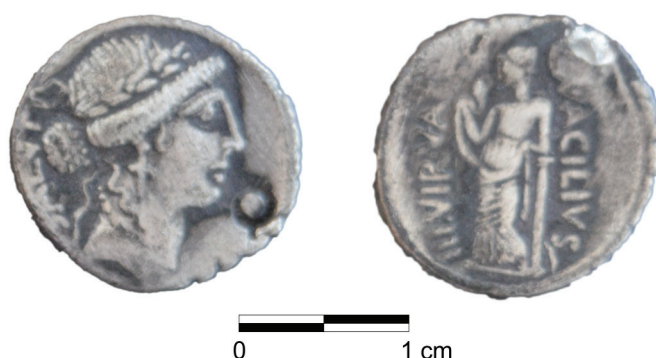
Figura 14. Denario documentado en la UE 4127.

Acompañando al repertorio cerámico se recuperaron tres monedas, dos de ellas in situ: un denario tardorepublicano acuñado en el 49 aC, con representación en el anverso de Salus y valetudo con serpiente y columna en el reverso<sup>16</sup> (fig. 14); y sendos semis ilegibles. Asimismo, cabe destacar la presencia de algunos elementos de hueso trabajado como una aguja y parte de un posible anillo.

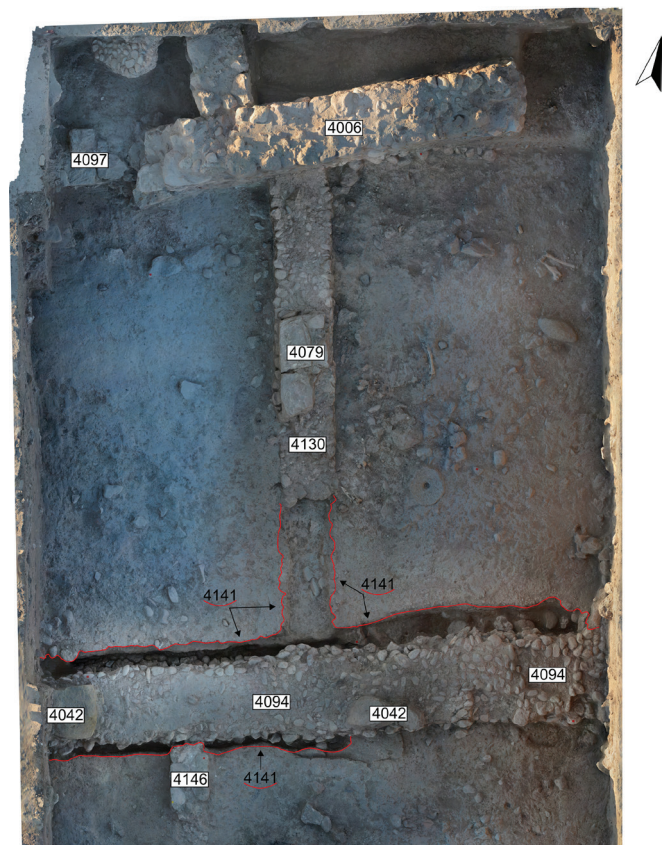
Figura 17. Vista de la trinchera 4141 tras el desmonte parcial de 4130.

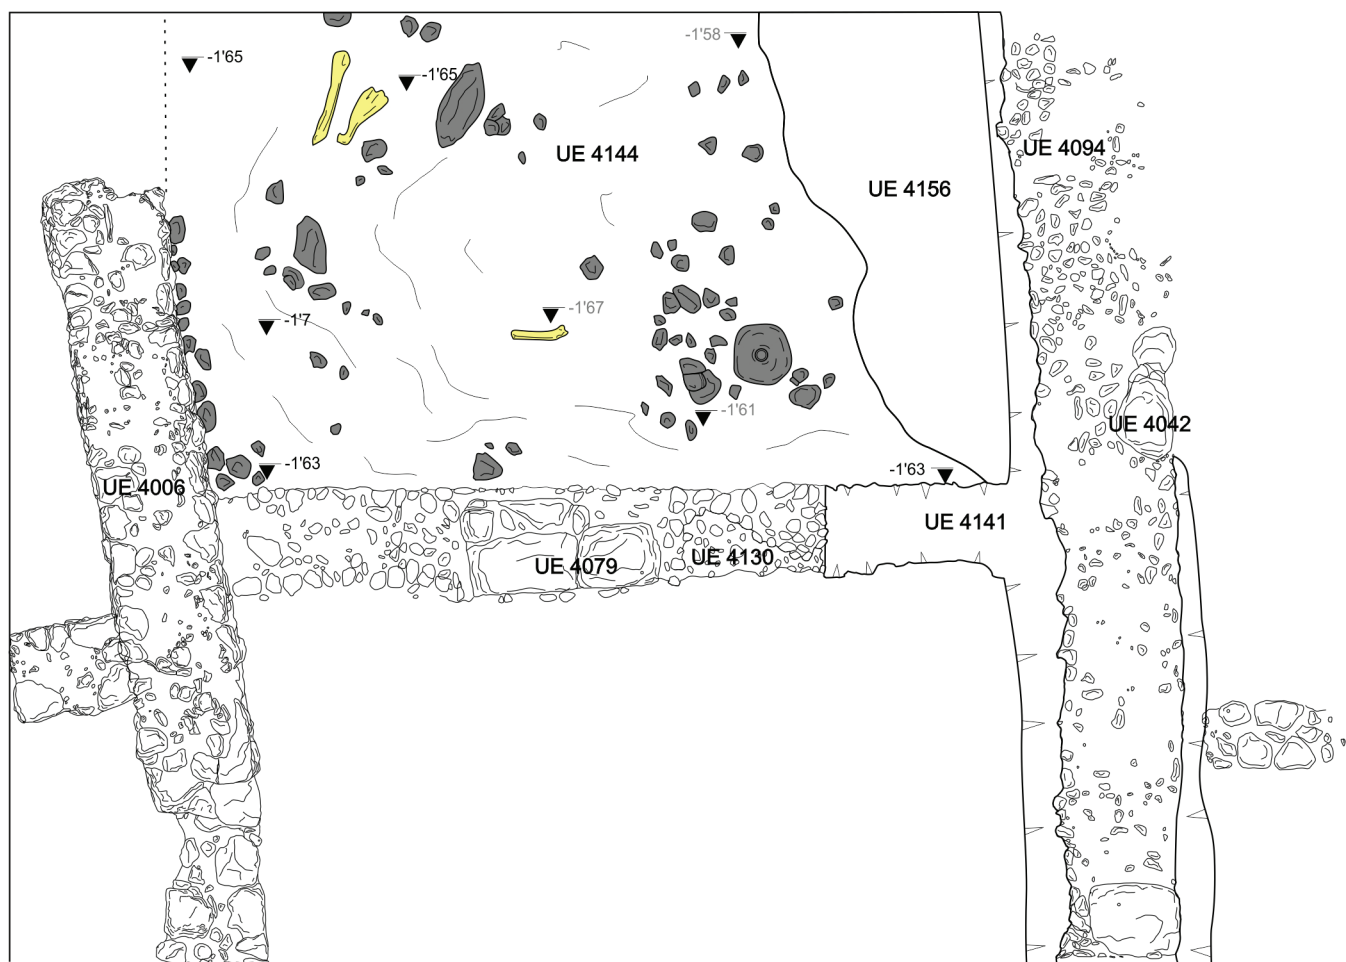
Figura 18. Planta de la UE 4144.

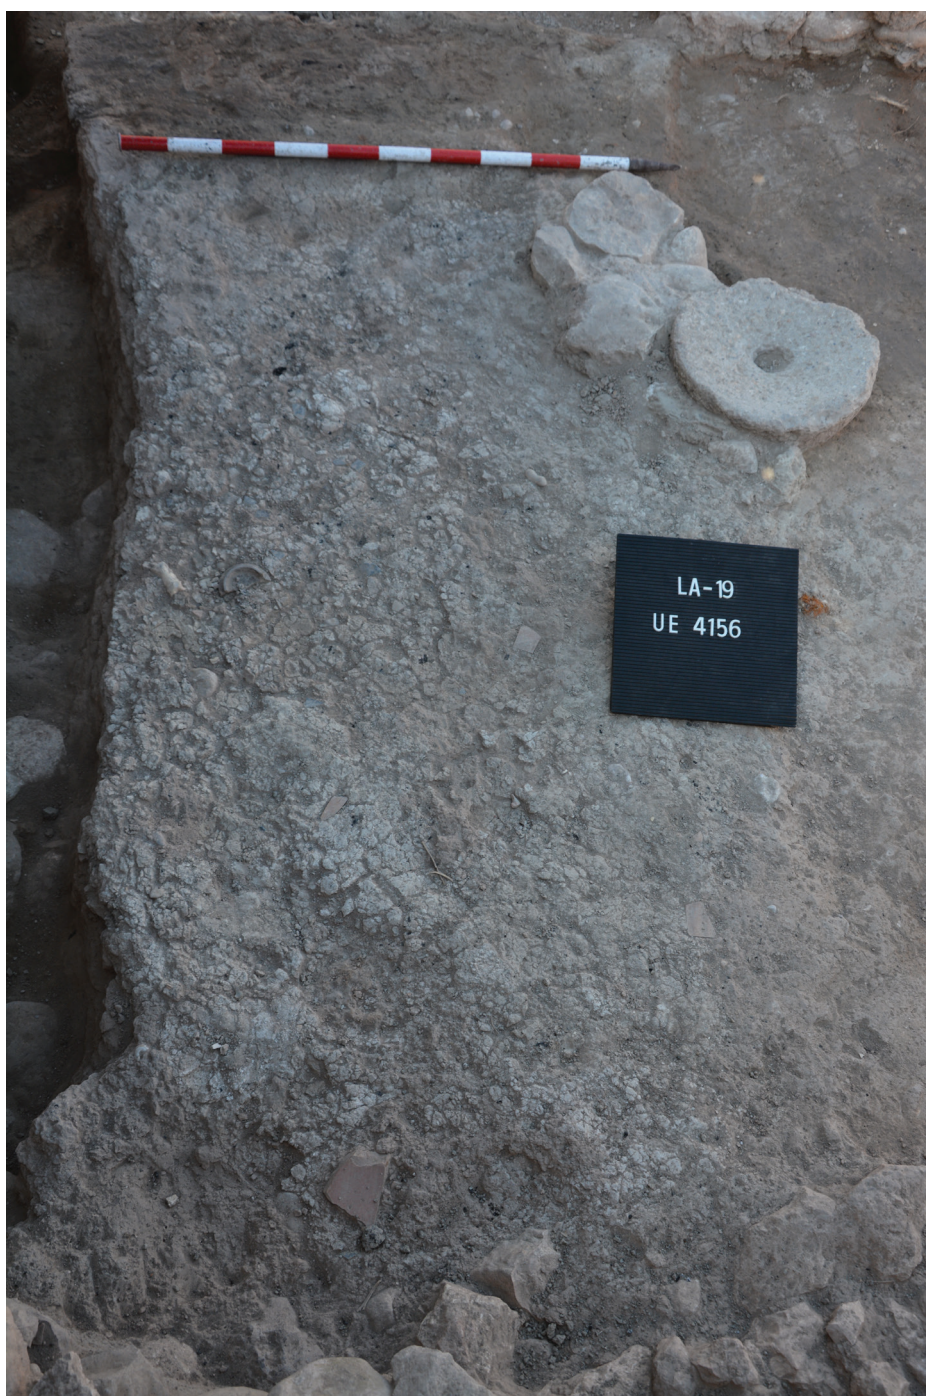
▲ Figura 20. Vista del pavimento 4156 desde el Este.

La exhumación de 4157 permitió observar una nueva superficie conformada por varias UUEE: el pavimento 4156 (fig. 20), que se extendía ligeramente hacia el norte del sector pero que quedaba truncado en la zona central, donde se podía observar un nuevo estrato, individualizado como 4163, que quedaba parcialmente sepultado por el anterior. Asimismo, en el extremo oriental y parcialmente embutido en el perfil, la UE 4157 obliteraba a un muro de mampostería irregular trabado con barro. Esta nueva estructura, que se denominó 4164 (con interfaz de destrucción 4165), presentaba una orientación norte-sur, a priori exento, quedando parcialmente cubierto en su extremo meridional por 4156, a la vez que parecía contener a 4163.

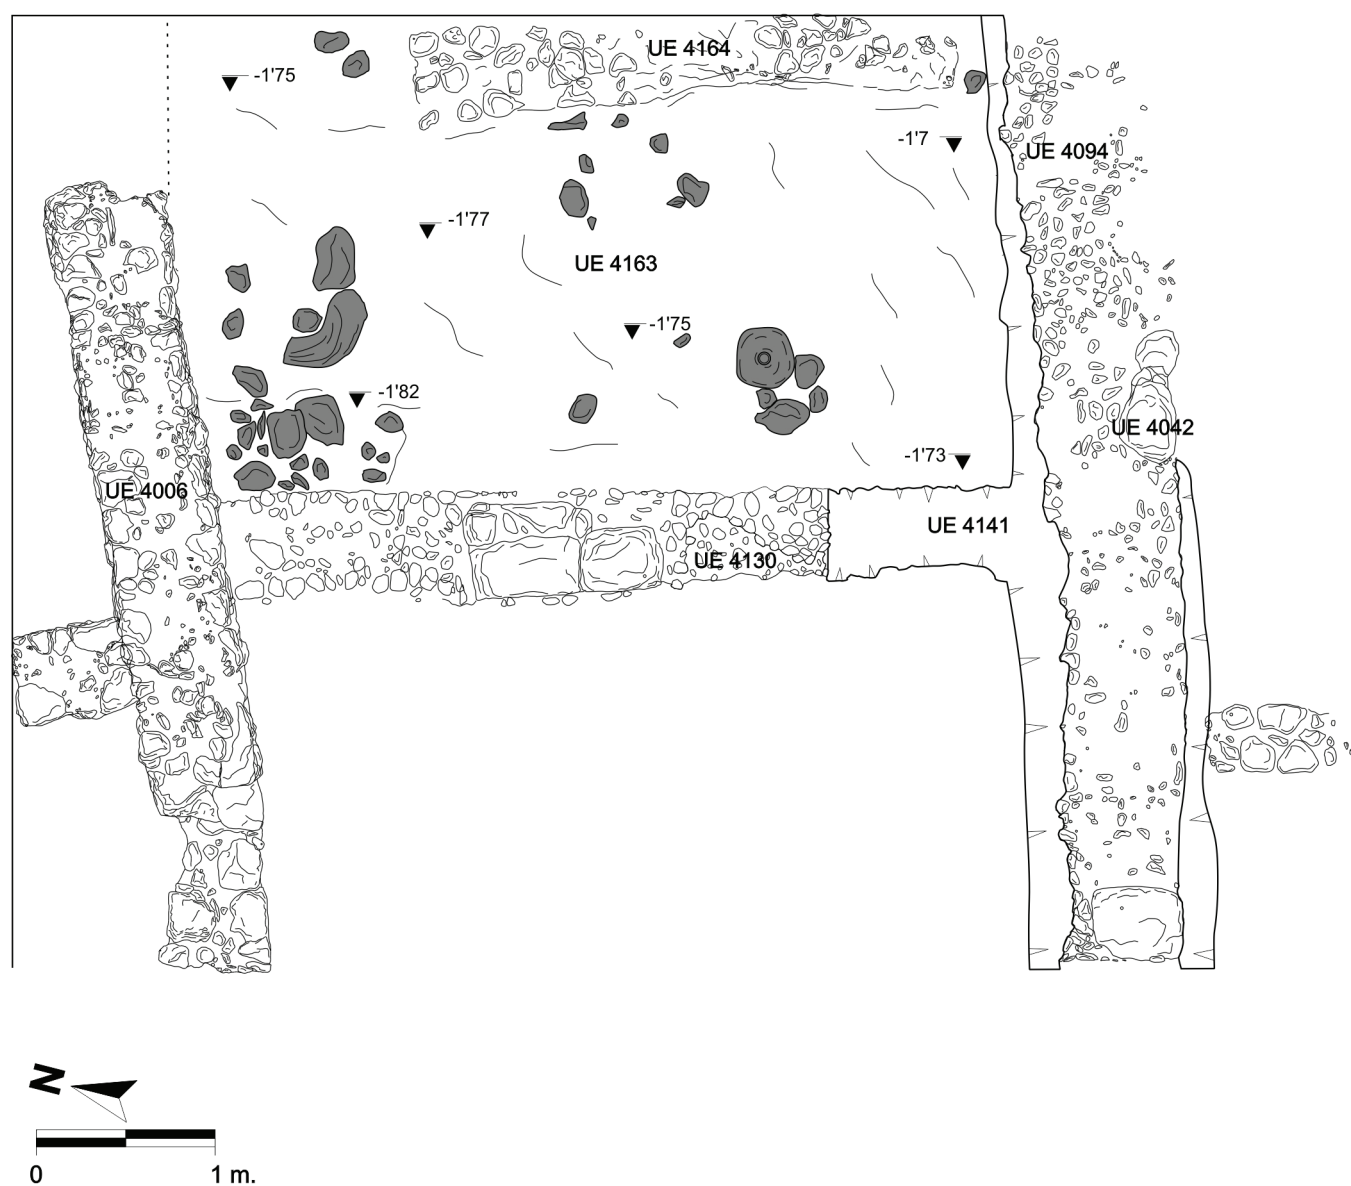
Figura 21. Planta final con la UE 4163 en superficie.

Cabe destacar, por fin, que la UE 4163 permanece en la superficie del sector debido a la finalización de los trabajos (fig. 21), no obstante, deberá ser abordado en posteriores trabajos.

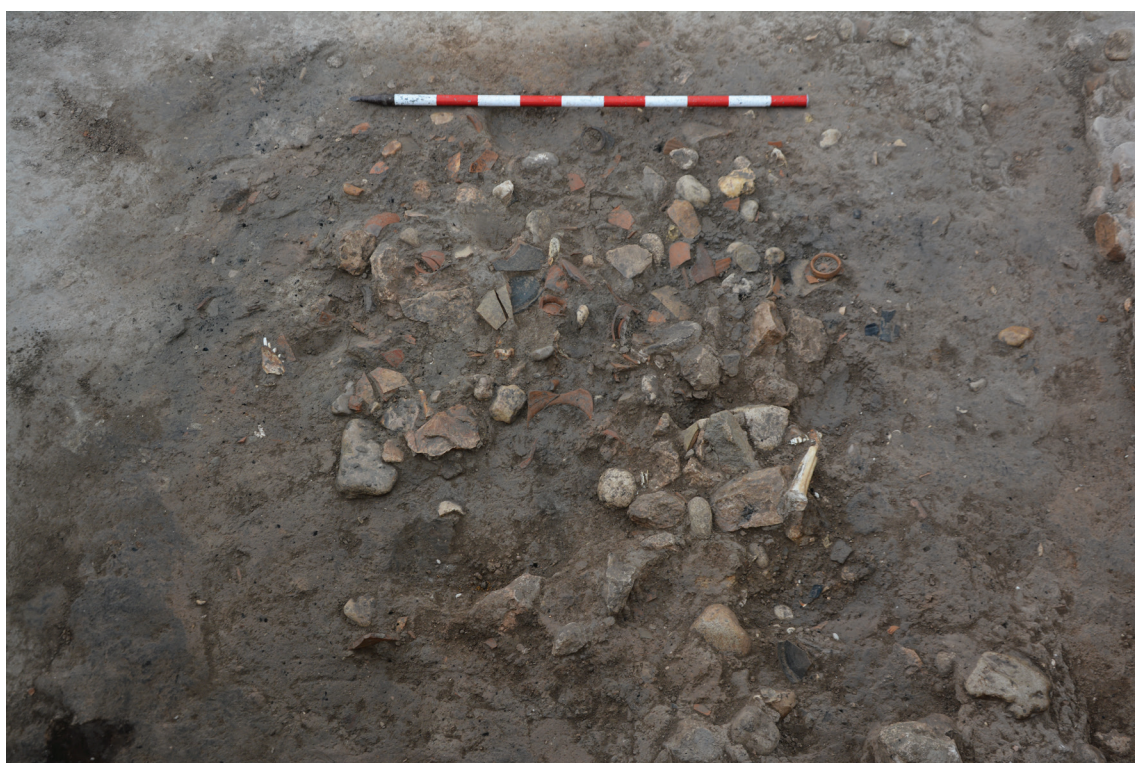
▲ Figura 22. Planta de la UE 4134.

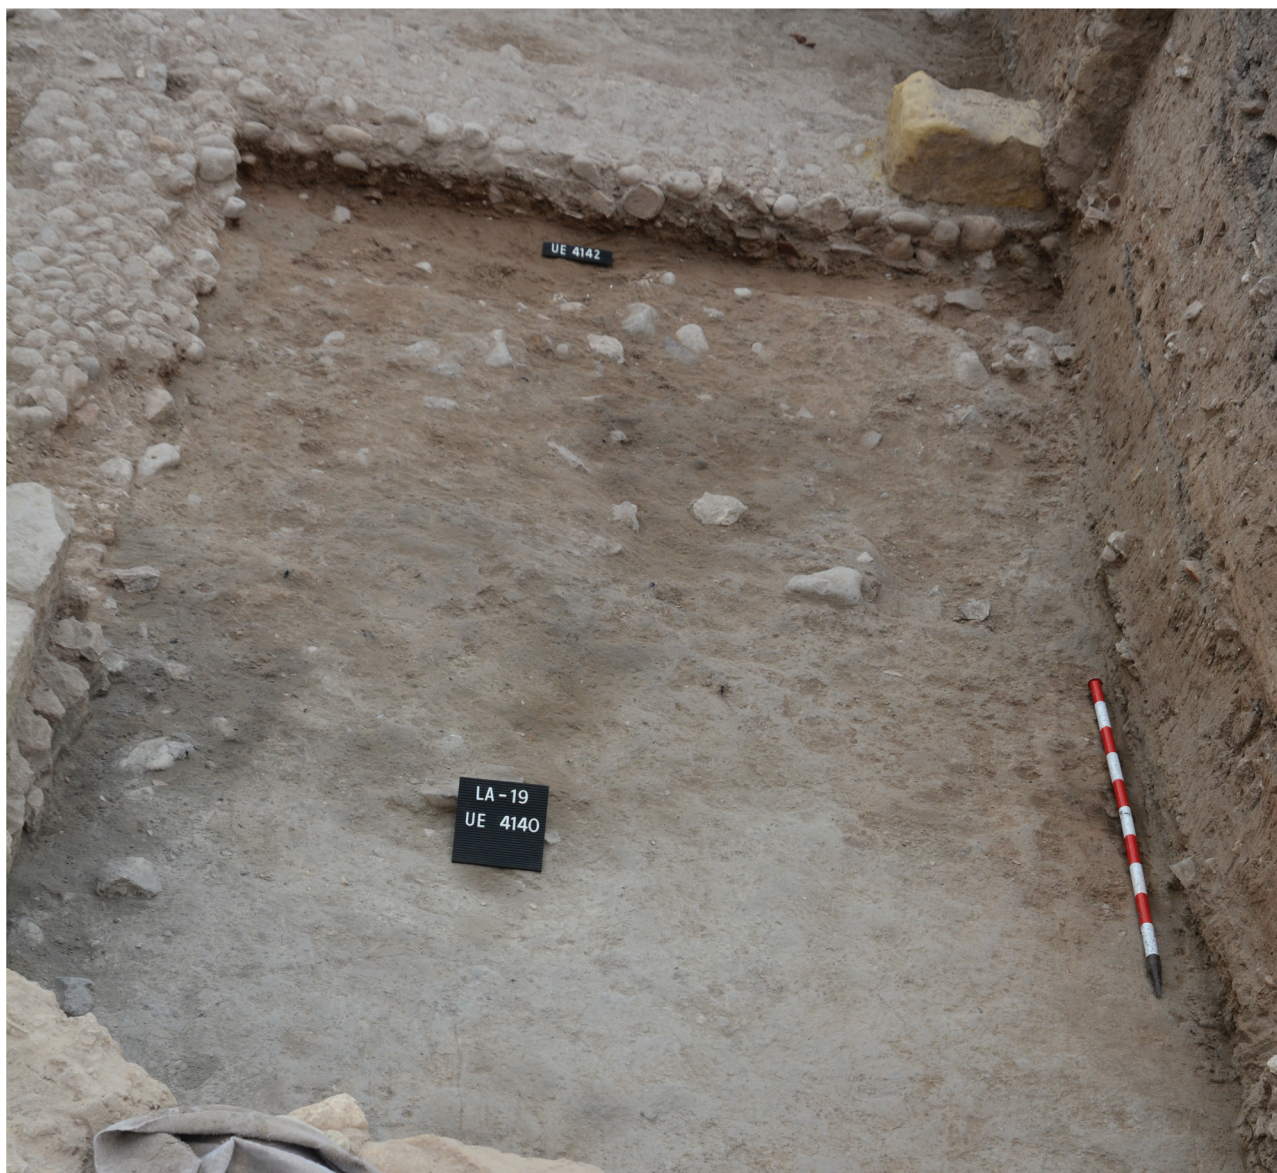
▲ Figura 23. Vista de la UE 4140 desde el norte. Al fondo se puede observar parte de la zanja de cimentación con su relleno (UE 4142).

Infrapuesto a 4136 se identificó la UE 4140 (fig. 23), definida como una tierra de similares características a 4144 que, como éste, estaba alterado por la zanja de cimentación 4141 para la construcción de las estructuras 4130 y 4094. Debido a la finalización de los trabajos, únicamente se pudo intervenir en la parte del relleno de la zanja que quedaba integrada en el sector, quedando la UE 4140 sin excavar a la espera de futuras intervenciones.

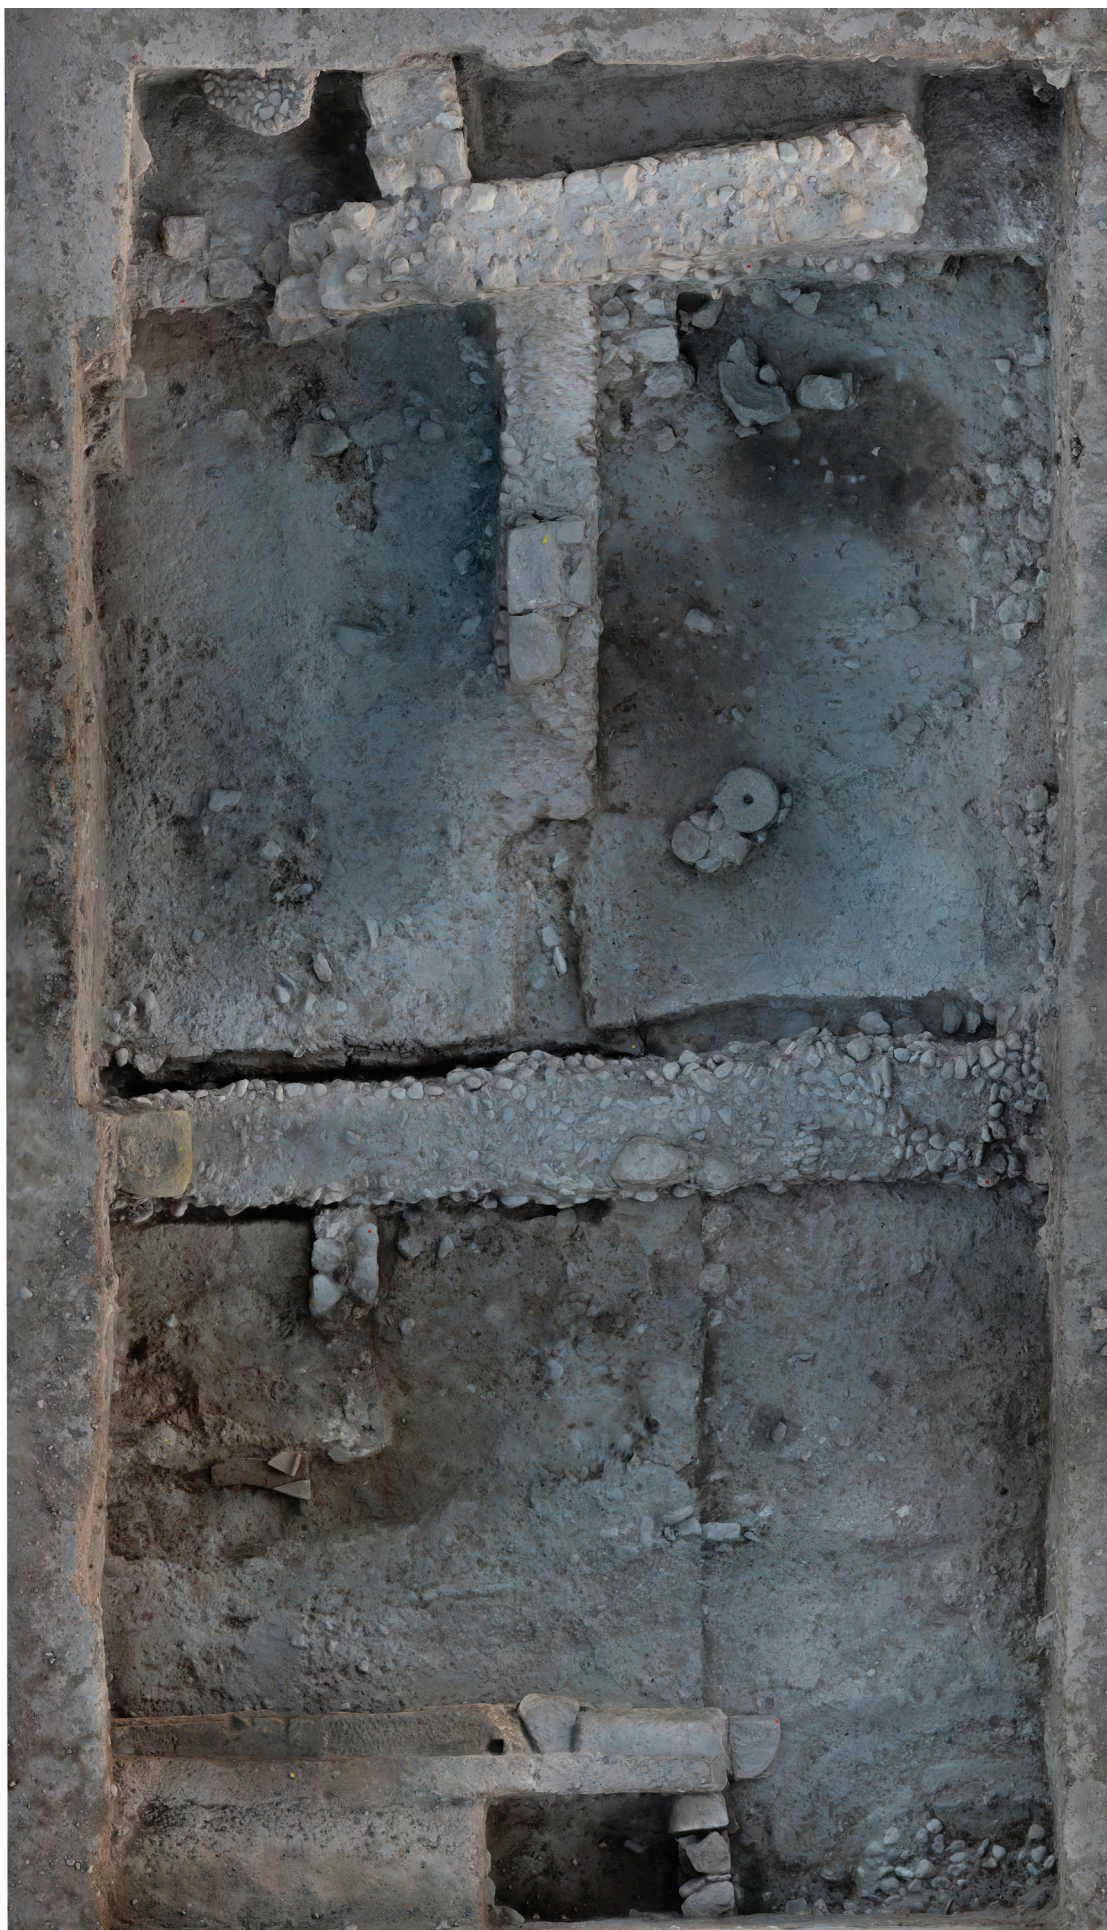
Figura 27.  
Ortofoto del  
sector 4F  
a final de  
campaña
